堰堤コンクリートのひび割れ防止及び美観性向上について

(社)徳島県土木施工管理技士会
株式会社 山 全
工務部 工事主任
井上 裕史

- (1) 工事名：H21 三土 猿子谷ノ上 S1 砂防堰堤工事
- (2) 発注者：徳島県 西部総合県民局
- (3) 工事場所：徳島県三好市池田町敷ノ上
- (4) 工期：平成21年10月1日～平成22年7月30日
- (5) 工事内容：本堤工 $V=1500\text{m}^3$ 、水替工 $N=1$ 式、索道工 $N=1$ 式

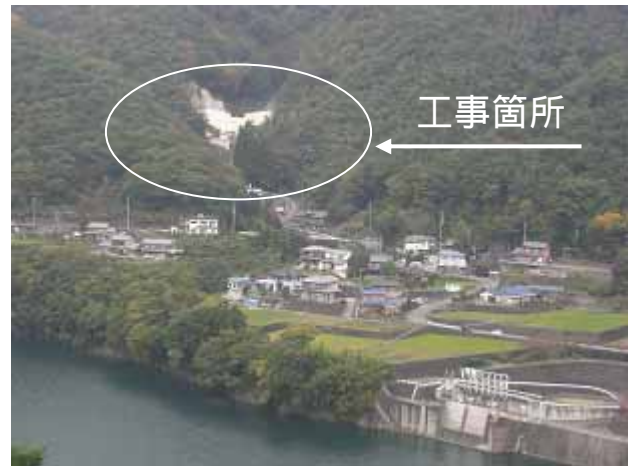
砂防対策工として本堤工1基 ($V=5000\text{m}^3$)、副堤工1基 ($V=600\text{m}^3$)、前庭保護工1式、護岸工1式、法枠工 $A=700\text{m}^2$ 、鉄筋挿入工 $N=105$ 本、アンカー工 $N=50$ 本が計画され、今回の施工は、本堤工の一部 ($V=1500\text{m}^3$) の施工を行うものであった。(図 1)

図 1 (工事現場の全景)

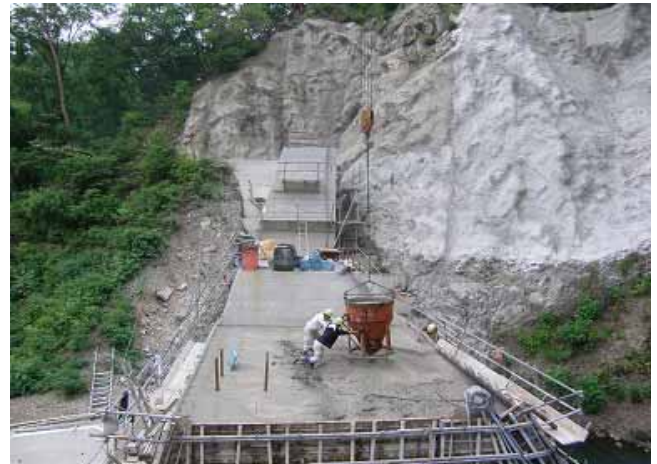
そこで、ケーブルクレーンを設置することによりバケット工法を採用した。コンクリートの運搬方法を変更することにより打設時間は大幅に増加したが、圧送打設に比べ、作業時間が延びることによってコンクリートの水和反応が分散され、温度ひび割れ予防に繋がった。(図 3)

図 3 (コンクリート打設状況)

当初、打設計画として日打設量が最大で 150m³ になることからポンプ圧送打設としていた。コンクリート温度ひび割れ対策として、低スランプ 5cm のコンクリートを使用することとしたので、圧送工法からバケット工法に変更する必要があった。

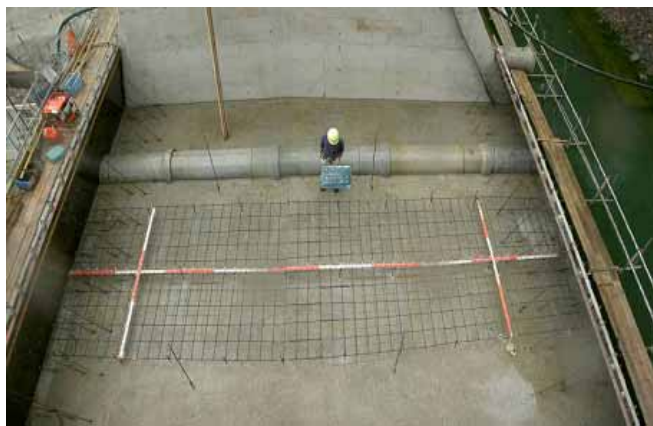
う位置に補強筋の設置を行った。配筋は、異形鉄筋 D16 を縦横 250 間隔にとし、旧施工面とのかぶり厚は、200mm を確保した。(図 4, 5) この工法は通常、砂防ダム等にひび割れが発生した場合の進展防止対策とされることが多く、今回は温度ひび割れ予防対策として行った。この結果、コンクリート打設面(仕上り天端)にはひび割れが発生することがなかった。なお、今回の工事完成後、約 2 ヶ月経過した後に現場確認を行ったがひび割れの発生は認められなかった。

図 5 (ひび割れ抑制筋の配置状況)

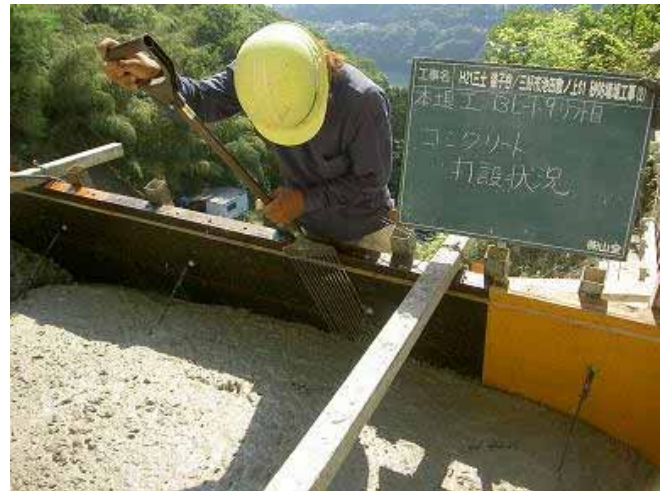
実際の施工では、1時間あたり約 20m³ の打設速度で打設を行ったが、ピカコンは打設間に作業が可能であるため、通常より人員を増加させることなく作業を行えた。(図 9)

図 9 (ピカコン使用状況)

また、本堤工上流側は勾配が7分になっていたため、コンクリート表面の美観性が非常に悪いことが当初予想させていたが、ピカコンを使用することにより目立った気泡痕や豆板・コールドジョイント等も発生無く仕上げることができた。

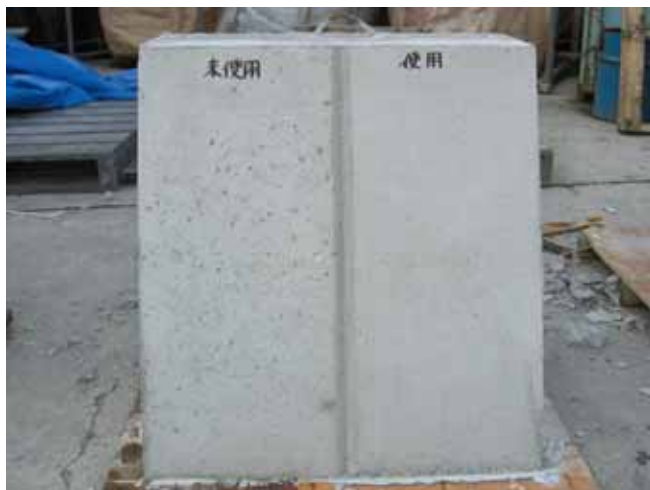
使用に際し、ピカコンの使用効果について事前実験を行った。試験供試体は本堤工同様に勾配を 3 分、高さを 1.0m として行った。試験の結果、ピカコン使用・未使用の外観差は歴然であった。(図 7)

図 7 (ピカコン使用供試体)

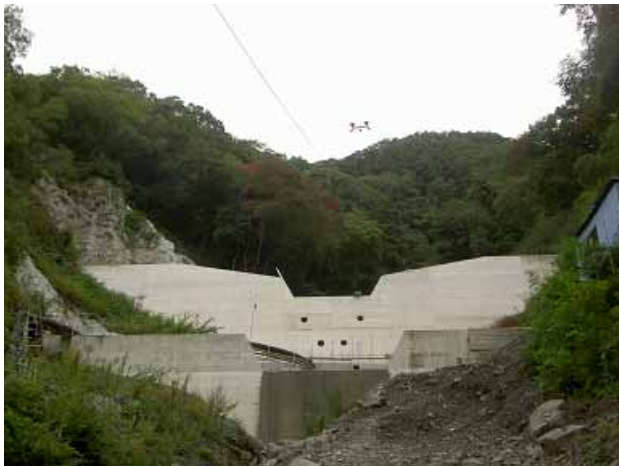
最後に、“よいものを造る”と考えた結果として同一に示す当砂防堰堤が完成したことを付記し、関係者に謝意を示す。(図 10)

図 10 (本堤工完成)
